PREFEITURA MUNICIPAL DE IJACI  
LAUDO TÉCNICO DE INSPEÇÃO DE OBRA PARALISADA DA QUADRA DE  
ESPORTES PADRÃO FNDE DA CIDADE DE IJACI/MG

**LAUDO TÉCNICO DE INSPEÇÃO DE OBRA**  
**PARALISADA**

**Quadra Poliesportiva Coberta**  
**Prefeitura Municipal de Ijaci/MG**

fevereiro/2023

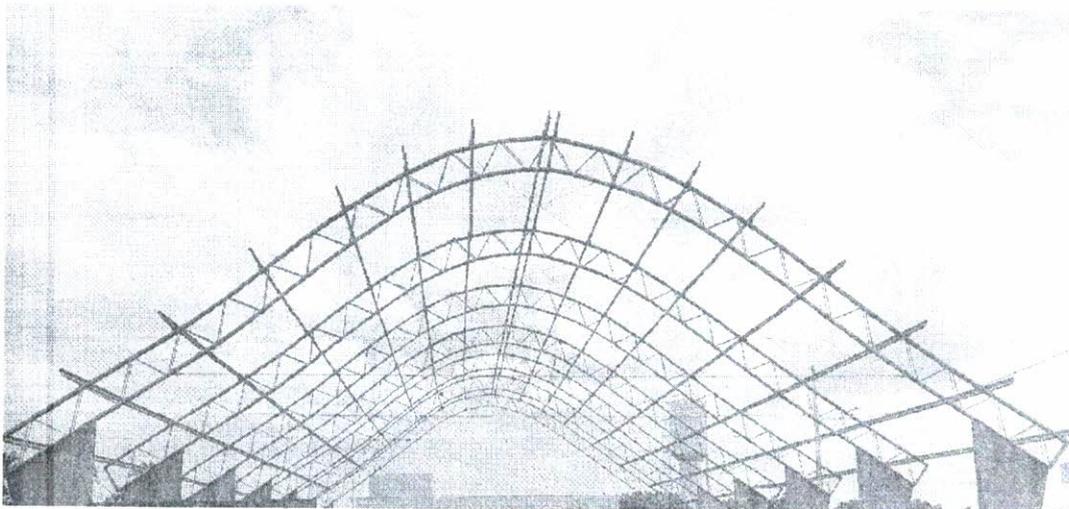
Figura 05 – Visão da estrutura sem telhas

5.1.1. A estrutura encontra-se sem as telhas da cobertura (figura 5).

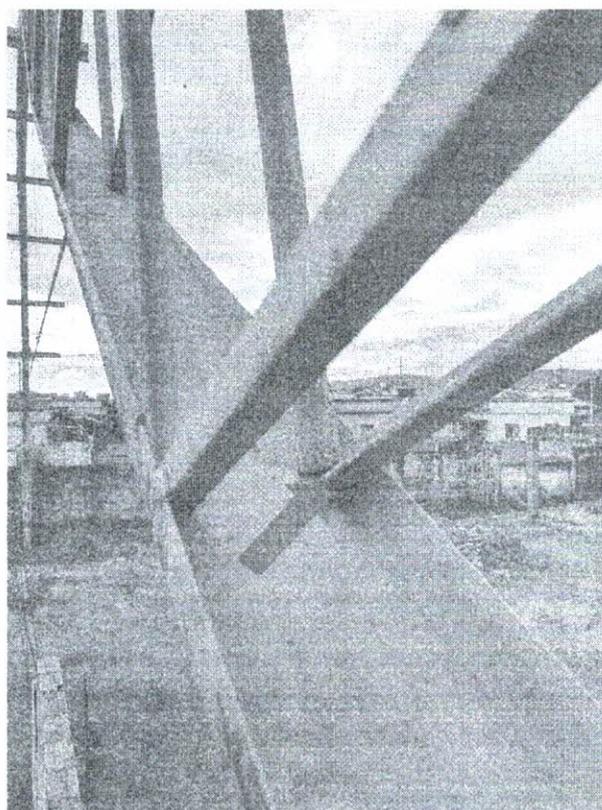
Figura 06 – Diagonais montadas por dentro dos banzos

5.1.7. De acordo com o projeto, as diagonais descritas como Pos 05 e Pos 06 estão especificadas em perfil PEL35x35x3,00 e ainda deveriam ser montadas por fora dos banzos. Durante a vistoria foi verificado que as diagonais foram confeccionadas em 2 x L25,6x6,5mm (figura 06).

Diante das patologias, inconsistências e divergências apresentadas entre o projeto e a execução detectadas em vistoria técnica nas obras paralisadas, o prosseguimento dos trabalhos nas condições em que se encontram representa risco de vida para os futuros usuários devido ao comprometimento irreversível das características estruturais e funcionais da edificação. Dado isso, **RECOMENDA-SE A DEMOLIÇÃO INTEGRAL DA ESTRUTURA METÁLICA, PILARES DE SUSTENTAÇÃO DOS ARCOS TRELIÇADOS E SEUS RESPECTIVOS ELEMENTOS DE FUNDAÇÃO.** Este serviço deve ser executado sob o acompanhamento de um engenheiro civil e técnico de segurança do trabalho. Todo resíduo gerado, exceto as os perfis metálicos, devem ter sua destinação final em bota fora licenciado. Os perfis metálicos devem ser reciclados.

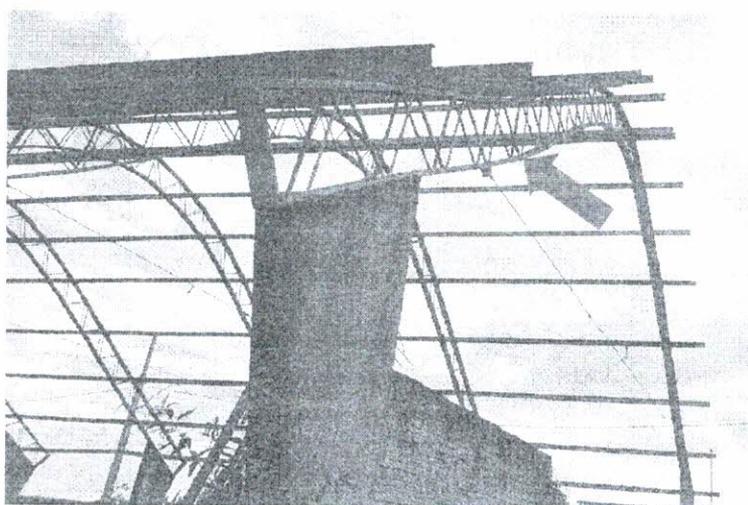
Figura 07 – Deformação excessiva das treliças da cobertura.

5.1.10. Por consequência da montagem da estrutura de maneira inadequada divergindo das especificações do projeto, durante a vistoria foi possível verificar uma grande deformação vertical para baixo de toda a estrutura das treliças descrevendo assim flechas excessivas que visualmente vão além dos limites especificados na ABNT NBR 8800:2008 (Projeto de estruturas de aço e de estruturas mistas de aço e concreto de edifícios) (figura 7).

Destaca-se ainda que **A ÁREA DEVE SER IMEDIATAMENTE ISOLADA** para impedir a circulação de pessoas nas imediações, tendo em vista que existe risco de acidente devido a possibilidade de desprendimento de fragmentos da estrutura comprometida, além da possibilidade de ruína parcial ou total da mesma.

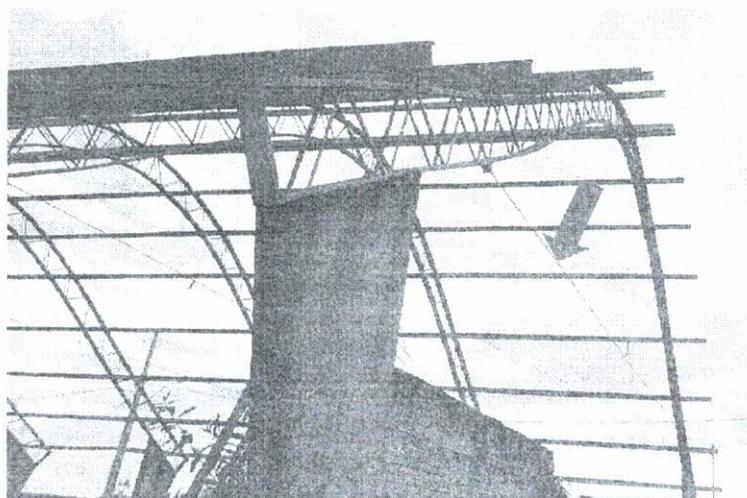
Figura 08 – Tirante horizontal das treliças.

5.1.11. O projeto estrutural não prevê a adição de tirante horizontal no plano das treliças. Durante a inspeção foi verificado a instalação de tirantes não previstos no projeto, de maneira inadequada que possivelmente contribuíram para a deformação das mesmas (figura 8).

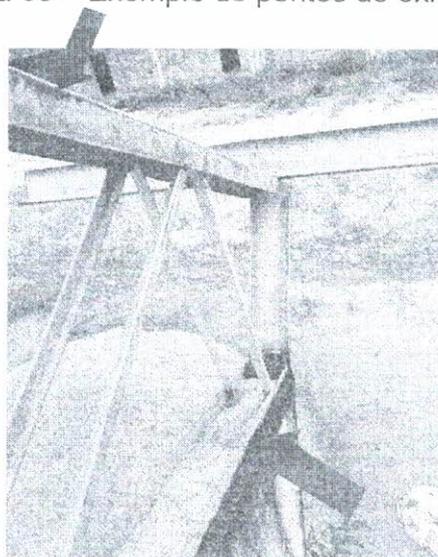
Figura 09 – Exemplo de pontos de oxidação.

5.1.12. Por fim, pode-se verificar que por estar a um longo período exposta às intempéries, a estrutura metálica conta com pontos de oxidação que vão de leves a avançados (figura 09).

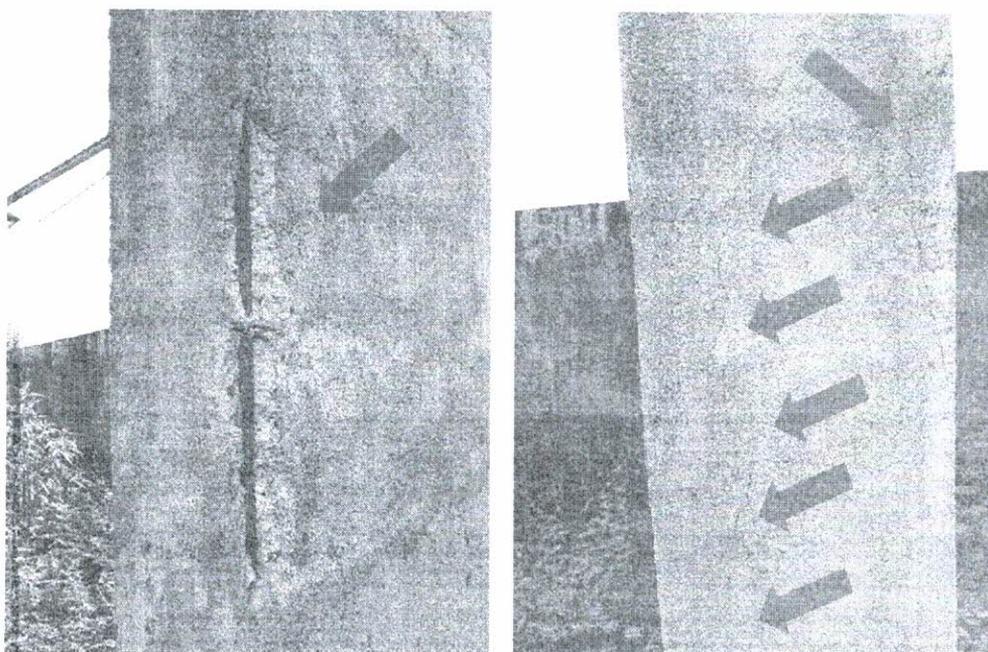
Figura 10 – Armadura oxidada exposta no P7 e fissura devido a oxidação e expansão da armadura no P5

Durante a inspeção foram observados pontos de armadura oxidada nos pilares P5, P6 e P7, conforme indicado na figura 4. A oxidação das armaduras provém do prolongado tempo de exposição da estrutura ao ambiente, o que desencadeou a ocorrência de carbonatação no concreto em diversos pontos da estrutura analisada. A carbonatação ocorre por meio da ação do dióxido de carbono presente na atmosfera que reage com o hidróxido de cálcio presente na pasta de cimento do concreto endurecido. Tal fenômeno reduz o pH do concreto, removendo a proteção alcalina das armaduras, o que promove a oxidação das mesmas. Durante o processo de oxidação o aço expande e ocasiona, inicialmente, fissuras que posteriormente culminam no deslocamento de concreto, conforme retratado na figura 10.

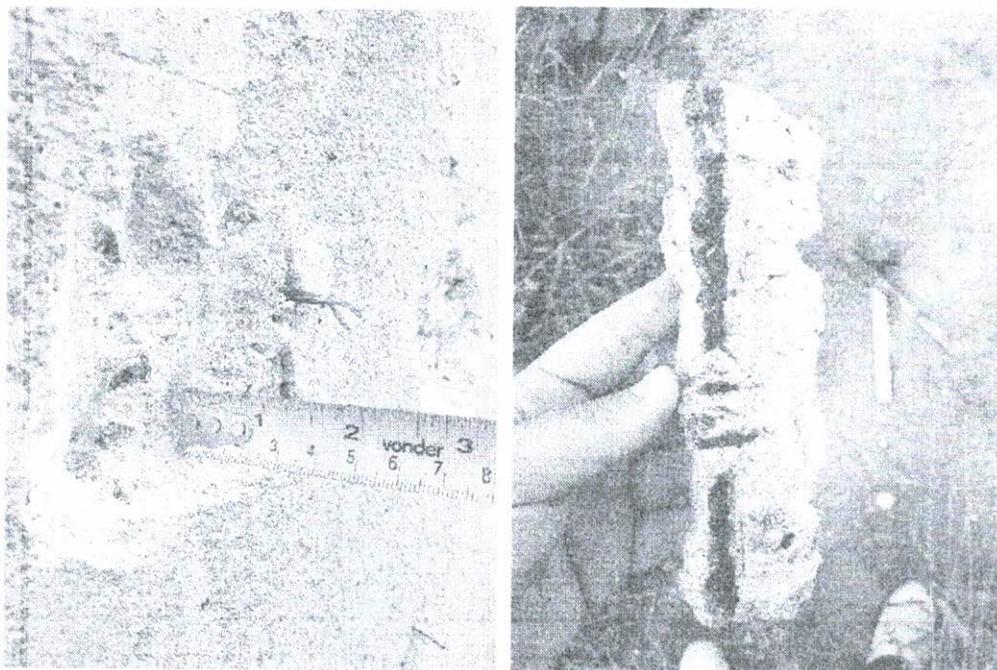
Figura 11 – Profundidade da frente de carbonatação de aproximadamente 2 cm no pilar P4 e fragmento de concreto carbonatado deslocado do pilar P7.

Em todos os testes realizados foi observado frentes de carbonatação, todavia, na maioria deles a profundidade da frente de carbonatação ainda não havia atingido a região das armaduras, exceto nos pilares onde foram observadas fissuras e deslocamento de concreto, sendo possível constatar significativo avanço da oxidação das armaduras. A figura 5 apresenta um ponto de teste de carbonatação, onde é possível observar cerca de 2 cm de profundidade da frente de carbonatação que ainda não havia atingido as armaduras. Ainda observando a figura 11 percebe-se um fragmento deslocado do pilar P7 que foi aspergido com a solução e não apresentou mudança na coloração.

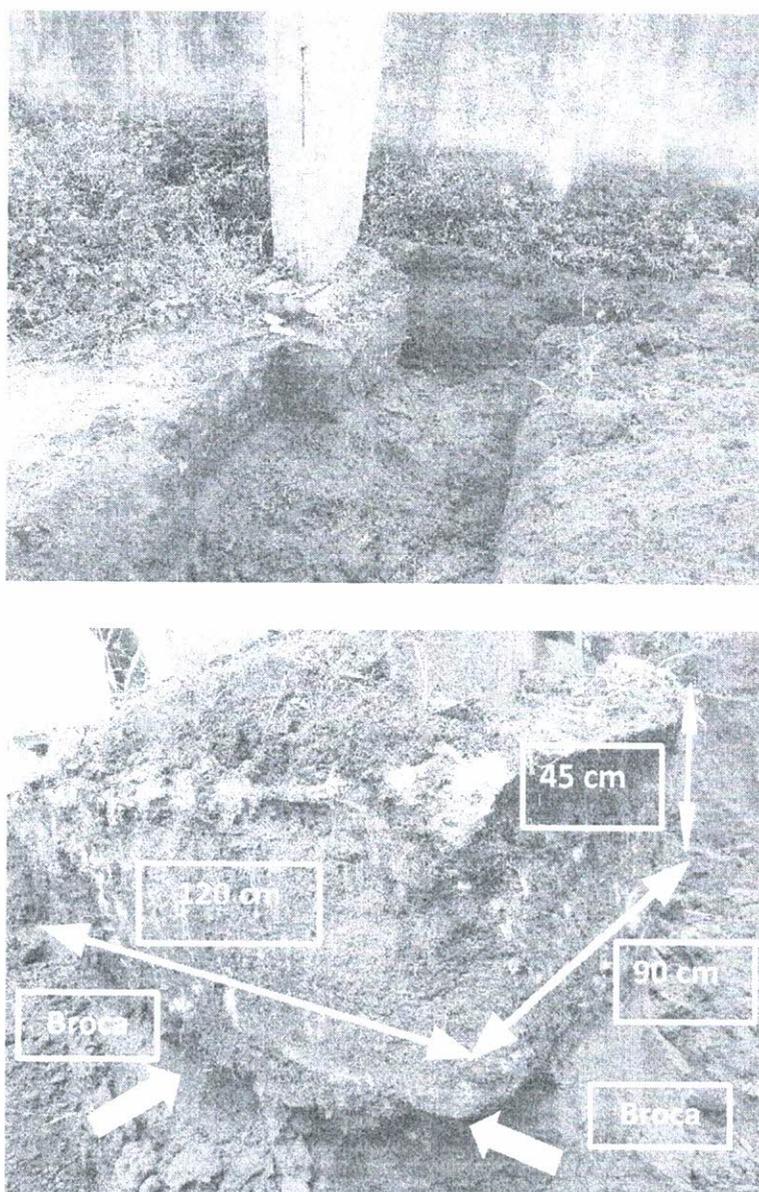
Figura 17 – Fundação do pilar P7

Observando figura 17 é possível constatar as indicações das dimensões da fundação do pilar P7 correspondente a uma sapata com 120x90x45 cm incluindo brocas de aproximadamente 25 cm de diâmetro. Tal elemento difere das duas soluções possíveis apresentadas em projeto, sendo uma delas sapata com dimensões de 170x210x50 cm e a outra bloco de coroamento com dimensões 190x190x85 sobre 4 estacas de 40 cm.

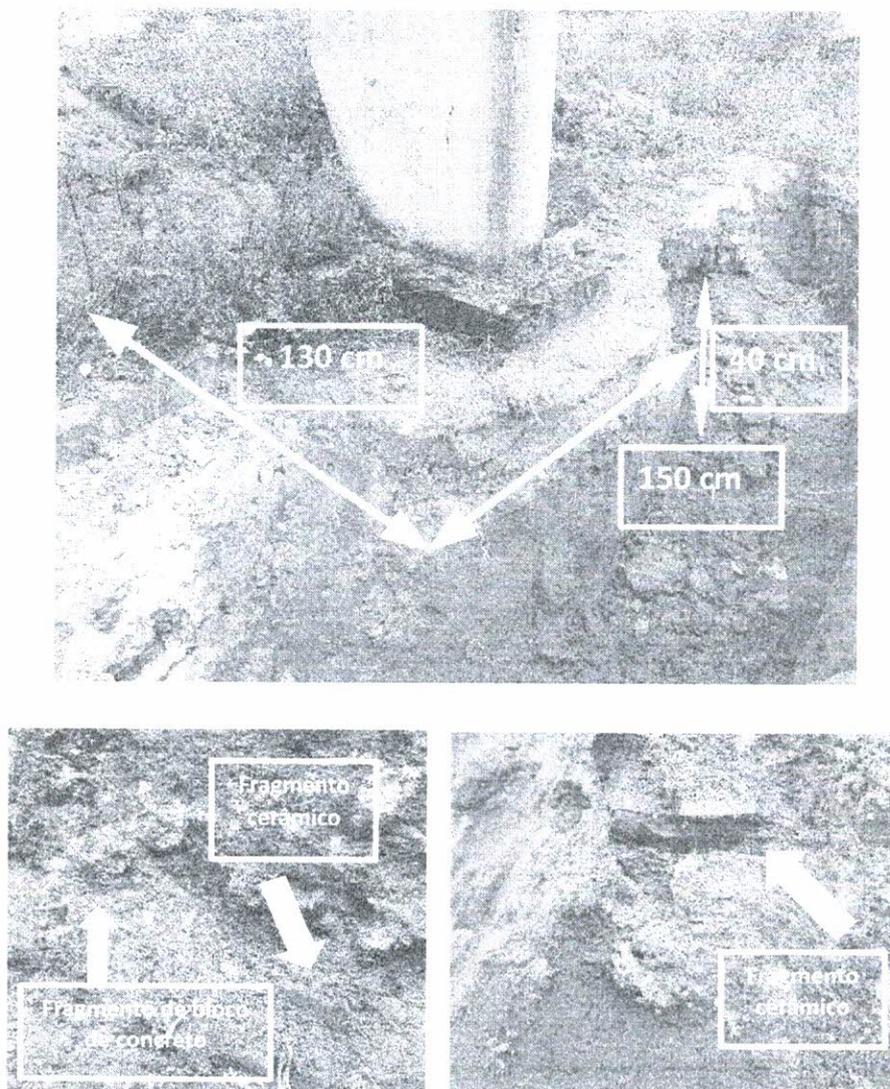
Figura 18 – Fundação do pilar P27

Observando a figura 18 também é possível constatar as indicações das dimensões da fundação do pilar P27 correspondente a uma sapata com 130x150x40 cm. Este elemento também difere das duas soluções possíveis apresentadas em projeto, sendo uma delas sapata com dimensões de 125x180x40 cm e a outra bloco de coroamento com dimensões 80x230x75 sobre 2 estacas de 50 cm. Também foi possível constatar a existência de fragmentos cerâmicos e de blocos para alvenaria presentes no concreto do elemento de fundação, o que evidentemente ocasiona perda de desempenho do concreto em estado endurecido, no que se refere a resistência à compressão e a durabilidade do material.

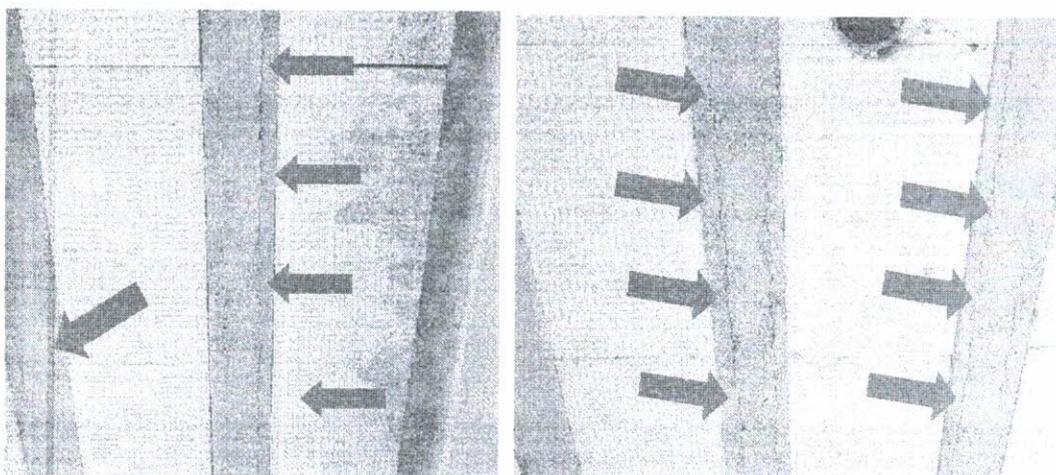
Figura 19 – Fissuras em vigotas da laje

Durante inspeção dos vestiários foram constatadas presença de fissuras nas vigotas pré-fabricadas da laje, oriundas da oxidação e expansão das armaduras devido a exposição prolongada ao ambiente. Destaca-se que tais falhas não representam risco aos futuros usuários desde que a laje seja utilizada apenas como forro, sem a possibilidade de incremento de qualquer carregamento na mesma, além do peso próprio e posterior revestimento. A figura 19 apresenta tais fissuras observadas.

No que se refere ao vestiário, dado o grau de amplitude das patologias observadas e ao estágio de evolução das mesmas conclui-se que ainda é possível realizar a recuperação. **RECOMENDA-SE A EXECUÇÃO DE VERGAS E CONTRA VERGAS**, conforme estabelece a norma ABNT NBR 8545:1984 (Execução de alvenaria sem função estrutural de tijolos e blocos cerâmicos). **TAMBÉM DEVE SER EXECUTADO A RECUPERAÇÃO DAS VIGOTAS FISSURADAS** por meio da remoção da camada de concreto em

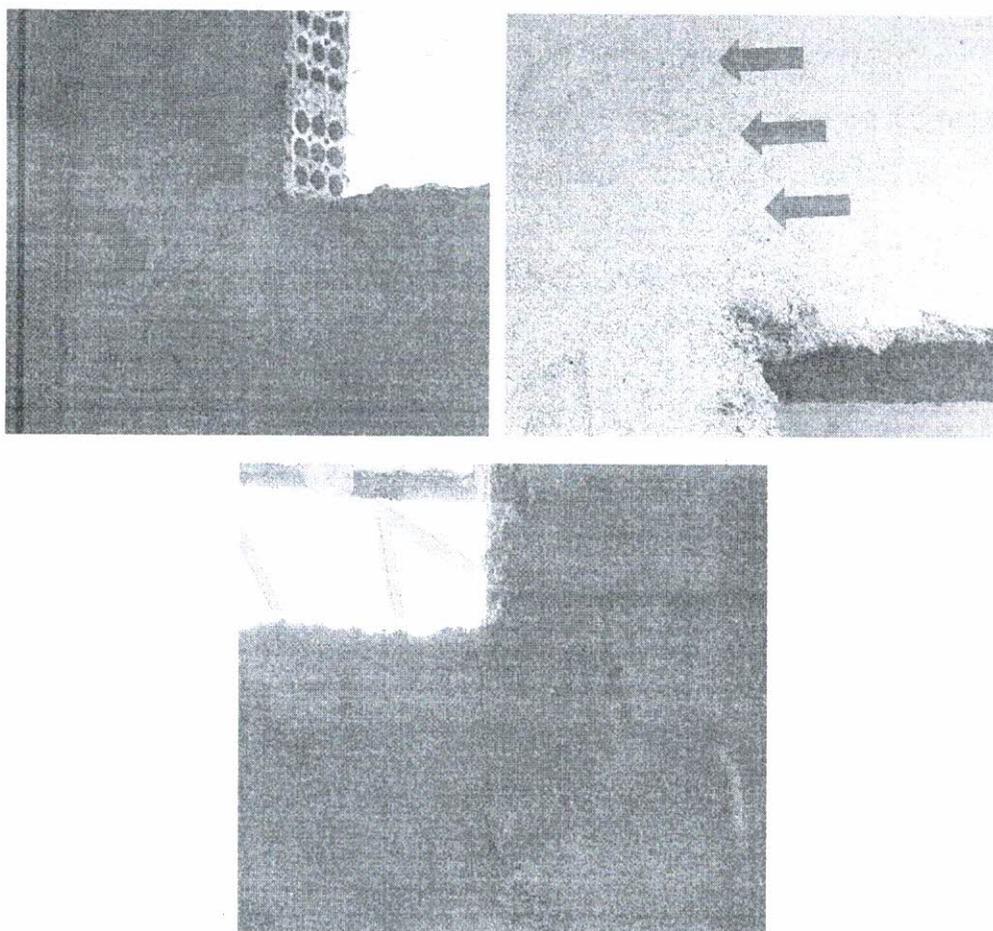
Figura 20 – Fissuras em extremidades dos vãos das esquadrias

Também foram observadas fissuras nas extremidades dos vãos das esquadrias, tipicamente oriundas da falha na execução de vergas e contra vergas, conforme apresentadas na figura 20. A norma ABNT NBR 8545:1984 (Execução de alvenaria sem função estrutural de tijolos e blocos cerâmicos) no item 4.3.1 determina que em vão de portas e janelas devem ser moldadas ou instaladas vergas e contra vergas. No item 4.3.1.1 da referida norma é descrito que as vergas (parte superior de portas e janelas) e contra vergas (parte inferior de janelas) devem exceder a largura do vão em pelo menos 20 centímetros para cada lado, além de possuírem altura mínima de 10 centímetros. Ainda de acordo com a mesma norma, no item 4.3.1.2 é descrito que quando os vãos forem relativamente próximos e na mesma altura, recomenda-se uma única verga/contra verga sobre todos eles.
