PREFEITURA MUNICIPAL DE IJACI  
LAUDO TÉCNICO DE INSPEÇÃO DE OBRA PARALISADA DA QUADRA DE  
ESPORTES PADRÃO FNDE DA CIDADE DE IJACI/MG

**LAUDO TÉCNICO DE INSPEÇÃO DE OBRA**  
**PARALISADA**

**Quadra Poliesportiva Coberta**  
**Prefeitura Municipal de Ijaci/MG**

fevereiro/2023

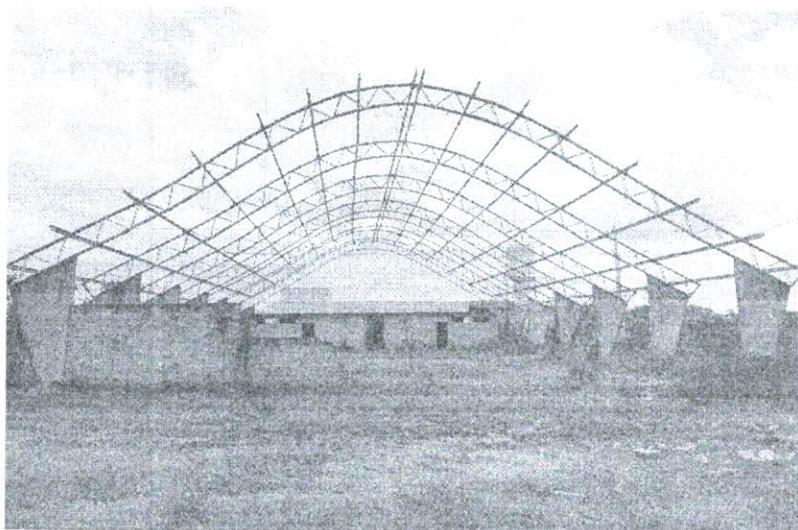
Figura 02 – Visão geral da estrutura no dia da vistoria

A cobertura deveria ainda receber contraventamento nos pórticos das duas extremidades, cumeeira e laterais na segunda terça. Na figura 02, pode-se ter uma visão geral da estrutura objeto de investigação deste trabalho.

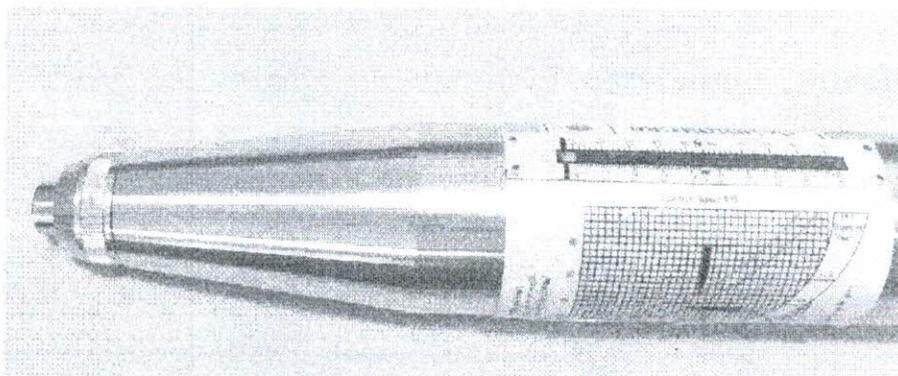
Figura 12 – Equipamento esclerômetro utilizado

Durante a vistoria realizada nas obras foi executado ensaio não destrutivo para determinação da dureza superficial do concreto com o emprego de esclerômetro de reflexão. A realização do ensaio é desenvolvida conforme procedimento normatizado pela ABNT NBR 7584:2012 (Concreto endurecido – Avaliação da dureza superficial pelo esclerômetro de reflexão – Método de ensaio). De acordo com a referida norma, o índice esclerométrico é o valor obtido através de um impacto do esclerômetro de reflexão sobre uma área de ensaio, fornecido diretamente pelo aparelho, corresponde ao número de recuo do martelo. O aparelho consiste em uma massa-martelo que, impulsionada por uma mola, se choca, através de uma haste, com ponta em forma de calota esférica, com a área de ensaio. Foi utilizado o equipamento esclerômetro tipo N, marca Metrotokyo, código MTK-1015, conforme apresentado na figura 06.

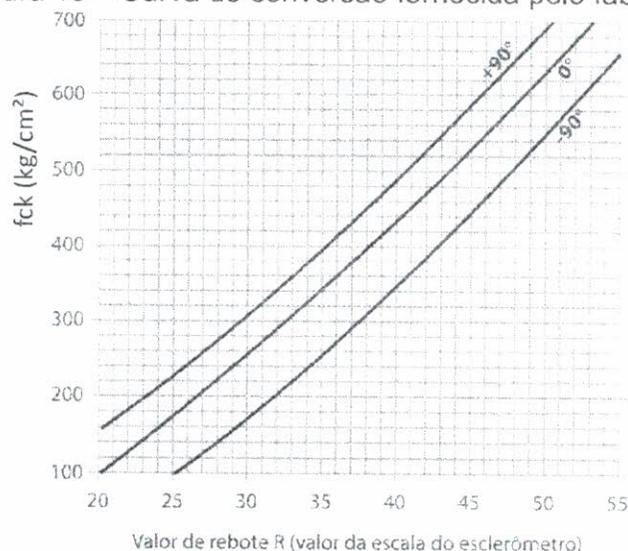
Figura 13 – Curva de conversão fornecida pelo fabricante

Os resultados obtidos são apresentados no quadro 01 e indicam uma dureza superficial do concreto dos pilares ensaiados da ordem de 34 MPa, consideravelmente superior ao previsto no projeto e no memorial descritivo que seria 25 MPa. A figura 14 apresenta os pontos de ensaio esclerométrico.

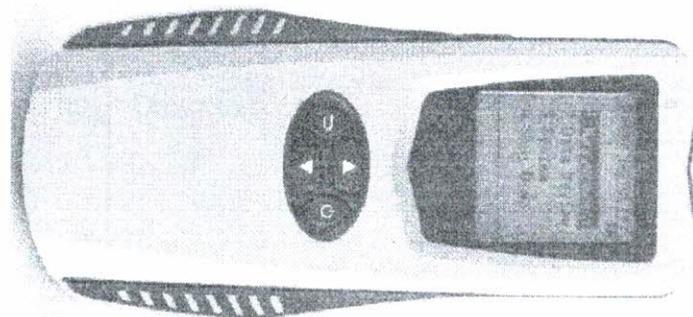
Figura 15 – Equipamento pacometro utilizado

Também foi realizado, durante a vistoria, o ensaio não destrutivo de pacometria com o intuito de identificar a quantidade, posição, cobrimento e diâmetro das barras das armaduras dos elementos inspecionados por meio de indução eletromagnética. Foi utilizado o equipamento da marca T-measurement, modelo TEM-620XH, conforme figura 15.

No que se refere ao cobrimento foi constatado variação da ordem de 1,5 a 2,8 mm entre todos os pilares de sustentação da cobertura em arco metálico treliçado. Conforme a prancha 10/13 do projeto estrutural, para os pilares foi determinado cobrimento de 1,5 cm, dado que, todos os estribos possuem 3 cm
